# ลดปัญหาในกระบวนการเชื่อม โครงสร้างภายในไดโอด

สาขาเทคโนโลยีไฟฟ้าอุตสาหกรรม คณะวิทยาศาสตร์และเทคโนโลยี

# IMPLEMENTATION OF WAVE SOLDERING PROCESS IN THE DIODE STRUCTURE

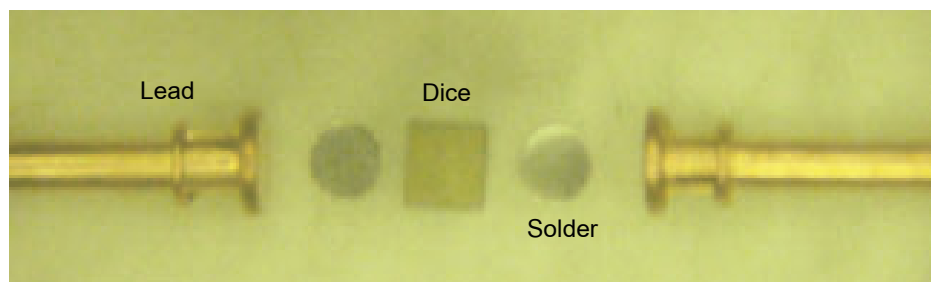
รูปที่ 1  
โครงสร้างภายใน  
ไดโอด

เก็บข้อมูลและแก้ไขปรับปรุง [6] วัตถุทั้งหมดที่นำมาประกอบเป็นไดโอด ดังรูปที่ 1

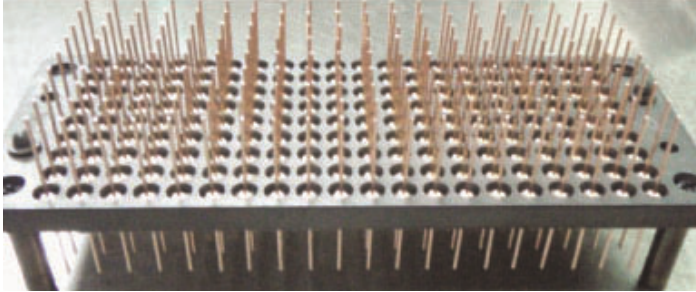
รูปที่ 2  
ชิ้นงานที่ประกอบเสร็จ  
บรรจุอยู่ในโบท

เมื่อพนักงานประกอบชิ้นงานเสร็จและนำชิ้นงานลงในโบทดังรูปที่ 2 ก่อนที่จะนำโบทเข้าสู่เตาบัดกรี เพื่อทำการเชื่อมไดโอด ต้องทำการอุ่นอุณหภูมิของเตาบัดกรี โดยใช้โบทเปล่าไหลเข้าสู่เตาบัดกรี โดยสามารถดูอุณหภูมิของเตาบัดกรีที่แสดงบนหน้าปัดดิจิตอลในแต่ละโซน ทำการบันทึกค่าลงในแฟ้ม เมื่ออุณหภูมิได้ตามที่กำหนด จึงนำโบทที่บรรจุชิ้นงานไหลเข้าสู่เตาบัดกรี พนักงานฝ่ายคุณภาพจะทำการตรวจสอบลักษณะรอยเชื่อมภายในโครงสร้างไดโอด ถ้าผ่านเกณฑ์ที่กำหนด ก็จะให้พนักงานที่ควบคุมเครื่องเตาบัดกรีให้ทำงานต่อไป แต่ถ้าคุณภาพชิ้นงานไม่ผ่านเกณฑ์ พนักงานต้องทำการแจ้งช่างเข้ามา

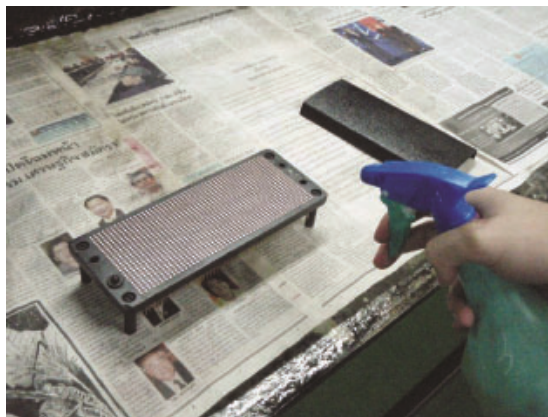
รูปที่ 3  
วิธีการฉีดฟลัก  
แบบเดิม

วิธีการฉีดฟลักในรูปที่ 2 ไม่สามารถควบคุมปริมาณฟลักได้และสูญเสียพื้นที่มากในการฉีดฟลัก ต้องใช้พนักงานหลายคน เมื่อฉีดฟลักเสร็จ จะนำชิ้นงานในโบทตั้งทิ้งไว้ เพื่อรอให้ชิ้นงานในโบทมีจำนวนมากพอ จึงนำผลิตภัณฑ์เข้าสู่เตาบัดกรี จากการเก็บข้อมูลทุกผลิตภัณฑ์ที่ตั้งรอจนได้จำนวนมาทุกๆก่อนที่จำนำเข้าสู่เตาบัดกรีดังนี้

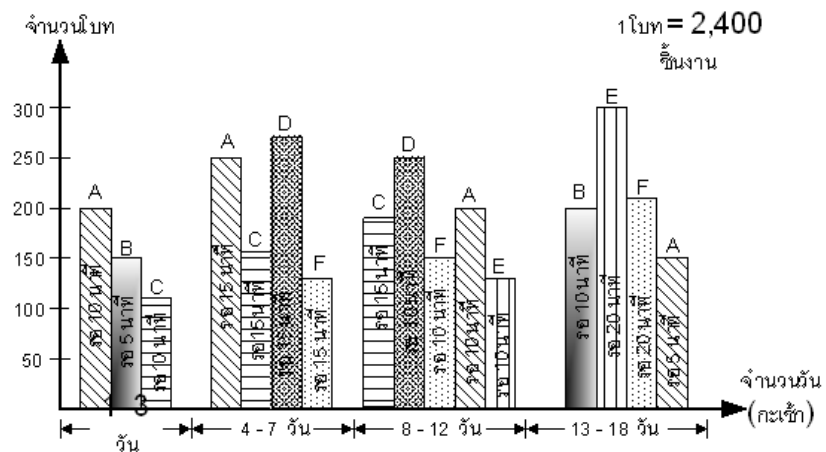
กราฟแสดงเวลาที่สูญเสียไป  
ในระหว่างรอขึ้นงาน  
เข้าสู่เตาบัดกรี

รูปที่ 4 จากการเก็บข้อมูลเป็นระยะเวลา 18 วัน (กะเช้า 8 ชั่วโมง) เวลาสูญเสียที่ไม่มีขึ้นงานเข้าสู่เตาบัดกรีคือ 200 นาทีหรือประมาณ 3 ชั่วโมงกว่า จากข้อมูลนี้จึงได้เสนอเครื่องฉีดน้ำอัตโนมัติก่อนที่จะนำขึ้นงานเข้าสู่เตาบัดกรี ทำให้ลดจำนวนพนักงานในการฉีดพ่น 5 คนและพนักงานเหล่านี้จะไปทำหน้าที่ใส่ชิ้นงานในโบทแทน จึงไม่ต้องรอให้มีผลิตภัณฑ์จำนวนมากๆแล้วค่อยนำเข้าเตาบัดกรี เป็นผลให้ผลิตภัณฑ์ถูกฉีดไม่แห้งก่อนที่จะนำผลิตภัณฑ์เข้าสู่เตาบัดกรี

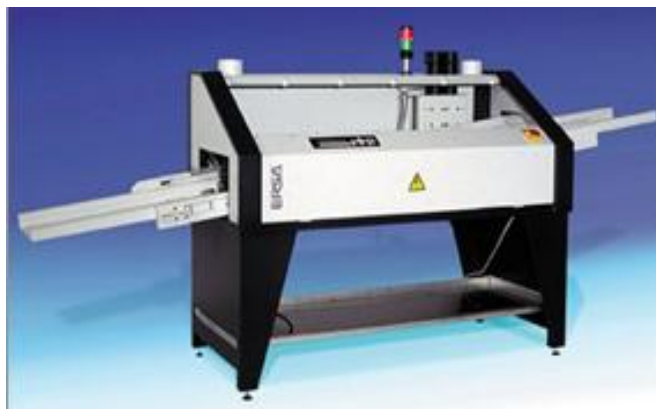
เครื่องฉีดน้ำอัตโนมัติ

รูปที่ 5 เครื่องฉีดน้ำยาพ่น ควบคุมปริมาณและการกระจายของน้ำยาพ่น โดยเครื่องนี้จะลำเลียงโบทเข้าสู่เตาบัดกรี การบำรุงรักษาไม่ยาก พิจารณาด้านราคา การบริการหลังการขาย โดยมติในที่ประชุมจึงได้อนุมัติ จากข้อมูลในรูปที่ 4

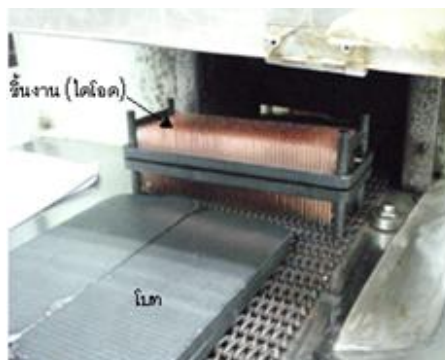
รูปที่ 6

วิธีการโหลดชิ้นงานเข้าสู่  
เตาบัดกรี

ในรูปที่ 6 พิจารณา[5] มีโบทเปล่าวางอยู่หน้าโบทที่บรรจุชิ้นงาน โบทเปล้าแสดงถึงไม่มีผลิตภัณฑ์เข้าสู่เตาบัดกรี (หมดแล้ว) หรือพนักงานใส่ชิ้นงานในโบทไม่ทัน ระหว่างที่โบทเปล้าเข้าสู่เตาบัดกรี เพื่อให้เตาบัดกรีรักษาอุณหภูมิภายในให้คงที่ จนกระทั่งพนักงานใส่ชิ้นงานลงในโบทแต่ละผลิตภัณฑ์เสร็จสิ้น

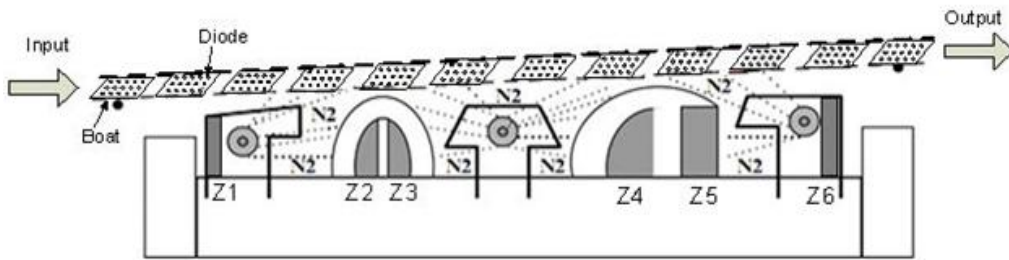
รูปที่ 7  
ลักษณะและวิธีการ  
ทำงานของเตาบัดกรี

รูปที่ 7 เตาบัดกรีใช้ระบบควบคุมแบบ PID คล้ายกับ [7]-[8] เมื่อผลิตภัณฑ์เข้าสู่ทางอินพุตและผ่านกระบวนการเชื่อมบัดกรีออกทางเอาต์พุต พนักงานจะนำผลิตภัณฑ์มาตั้งไว้ในที่จัดเก็บ เพื่อถ่ายเทอุณหภูมิความร้อนที่สะสมให้น้อยลง จากการเก็บข้อมูลทางฝ่ายวิศวกรรม ไม่มีการตรวจสอบอุณหภูมิในแต่ละโซน วิธีการแรกที่เราเสนอให้ใช้เครื่องบันทึกอุณหภูมิ แสดงผลด้วยกราฟทั้ง 6 โซน เพื่อวิเคราะห์หาเสถียรภาพทางอุณหภูมิของเตาบัดกรี เนื่องจากทางบริษัทไม่มีเครื่องบันทึกอุณหภูมิ มีเพียงดิจิตอลเทอร์โมมิเตอร์ 6 ตัว จึงปรับแผนใช้ดิจิตอลเทอร์โมมิเตอร์วัดโซนละ 1 ตัว ดังตารางที่ 1 โดนทำงานกะละ 8 ชั่วโมง

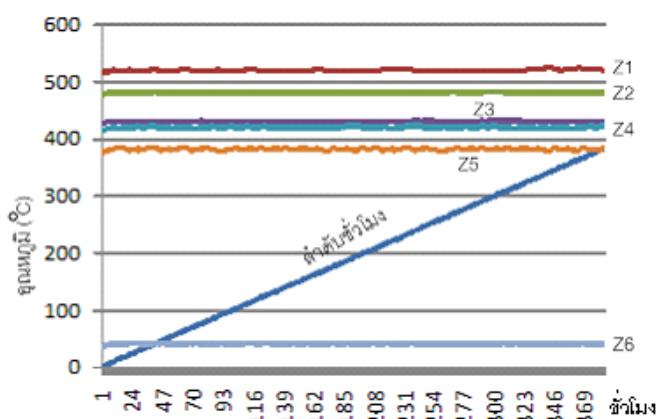
รูปที่ 8  
เส้นกราฟทั้ง 6 โซนในเตา  
บัดกรีทดสอบด้วยดิจิตอล  
เทอร์โมมิเตอร์

ในรูปที่ 8 จากการใช้โปรแกรม excel คำนวณหาค่าต่ำสุดและสูงสุดในแต่ละโซน โดยการเก็บข้อมูลแต่ละโซนจำนวน 390 ข้อมูล แสดงดังตารางที่ 2

ในตารางที่ 2 สาเหตุอุณหภูมิในแต่ละโซนเกิดการเปลี่ยนแปลง โดยบันทึกตลอดช่วงการทำงานตั้งแต่ 1 ถึง 369 ชั่วโมง โดยการไหลตื้นงานในบ่ออย่างต่อเนื่อง ปัจจัยหลักๆ [5],[9] คือ อุณหภูมิโดยรอบเตาบัดกรี แรงดันคอยล์แต่ละโซนในเตาบัดกรีสูงหรือต่ำกว่าในสภาวะการใช้งานจริงและระยะเวลาในการเชื่อมบัดกรี ซึ่งกำลังสูญเสียในคอยล์จะแปรผันกับอุณหภูมิของคอยล์ จากการศึกษาข้อมูลย้อนหลัง 3 ปี การ P.M.เตาบัดกรี นั้น ยังไม่ถูกวิธีตามคู่มือที่กำหนดไว้ จึงทำการ P.M. ใหม่ โดยทำความสะอาดหัวฉีดทั้งหมดในเตาบัดกรี ปรับมุมของหัวฉีด ปรับความเร็วของแผงโซให้สัมพันธ์กับการเชื่อมโครงสร้างภายในชิ้นงาน ตรวจสอบระบบไนโตรเจน ตัวอย่างเช่น การทำความสะอาดแผงโซในเตาบัดกรี ดังรูปที่ 9

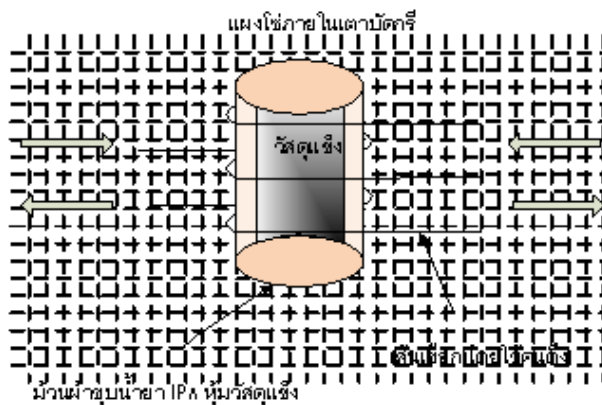
การทำความสะอาดแผง  
โซในเตาบัดกรี

รูปที่ 9 การทำความสะอาดแผงโซใช้คนดึงม้วนผ้าทั้ง 2 ข้างที่ชุบน้ำยา IPA ให้ม้วนผ้าถูกับแผงโซ เพื่อลดคราบน้ำยาที่ติดกับแผงโซภายในเตาบัดกรี วิธีการนี้กำจัดคราบสกปรกได้ไม่สิ้นก เนื่องจากไม่สามารถทำความสะอาดแผงโซด้านล่างได้ รวมทั้งร่องโซทั้งหมด จึงกำหนดและวิธี PM (preventive maintenance) อย่างชัดเจน โดยถอดแผงโซออก จากนั้นหาลูกกลิ้งทาสีโดยจุ่มน้ำยา IPA แล้วถูกับแผงโซทั้งแผงบนและล่างให้สะอาด ตรงตัวลูกกลิ้งอาจใช้ผ้าม้วนๆก็ได้และสามารถเปลี่ยนผ้าที่ถูแผงโซได้เมื่อผ้าเกิดความสกปรกมาก การทำความสะอาดร่องโซค่อนข้างลำบาก เนื่องจากร่องโซมีขนาดเล็ก จึงนำแผงโซจุ่มลงในน้ำยา IPA และใช้การสั่นสะเทือนด้วยอุลตราโซนิก ทำให้กำจัดคราบสกปรกได้มาก วิธีการนี้ใช้เวลามากกว่าใช้คนดึงม้วนผ้าทั้ง 2 ข้างดังที่กล่าวมา แต่อายุการใช้งานของโซด้านความ

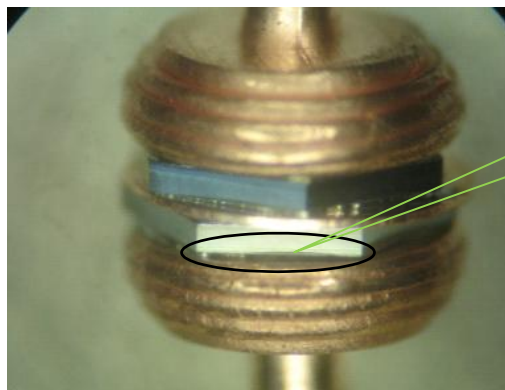
**รูปที่ 10**

ลักษณะการเกิดช่องว่าง  
จากการ P.M. ที่ไม่ถูกต้อง

ลักษณะการเกิด GAP

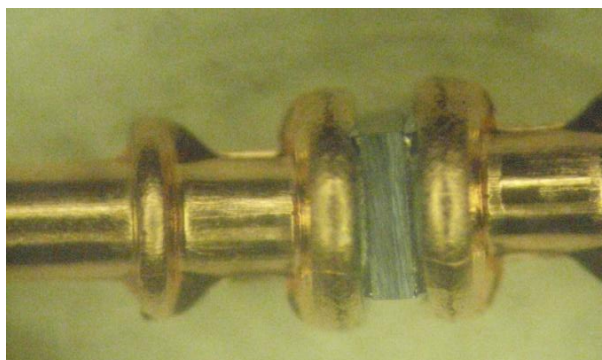
**รูปที่ 11**

ลักษณะรอยเชื่อมที่ดีจาก  
การ P.M. ที่ถูกต้องและ  
พัฒนากระบวนการผลิต

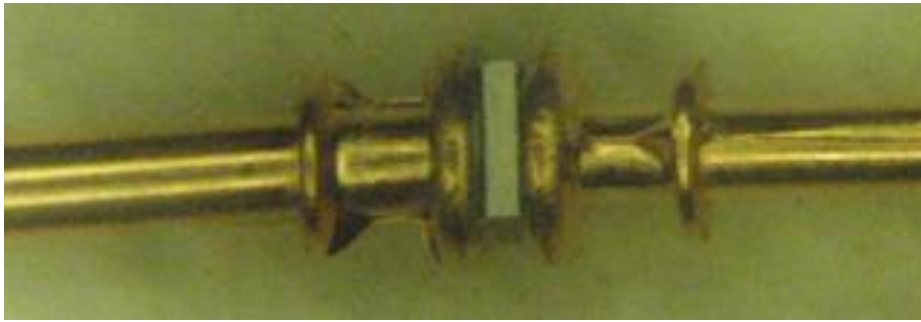
รูปที่ 12

ลักษณะรอยเชื่อมที่ดีและเป็นระเบียบจากการ P.M. และพัฒนากระบวนการผลิต
